レーザークラディングでは出来ない事とトラブル事例

富士高周波工業株式会社 代表取締役 後藤光宏
大阪府堺市堺区遠里小野町 2-3-15 TEL072-229-0230 FAX072-233-7583

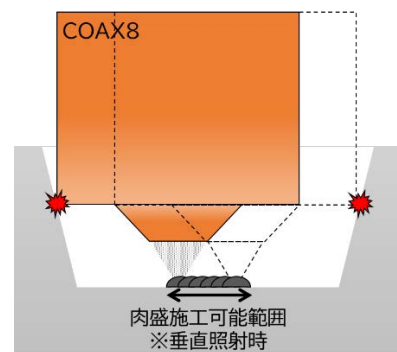
Fig.3 COAX8でのLC施工

の底面にLCしたい場合、COAX8では、Fig.3のように側面にノズルが干渉してしまい底面に対して1/3程度の面積しか肉盛りできません。対してFig.4のようにPN6625を使用すれば、底面の80%程度を肉盛り施工することができます。よって、LC施工を考える際には、ワークとノズルの干渉を十分に検討する必要があります。

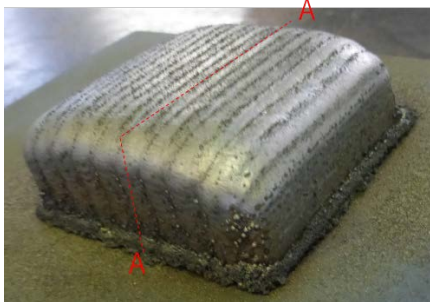
Fig.5 LC施工の造形物 (50×50×15 mm)

出来ない事の2つ目としてご紹介するのは、Fig.5のように肉盛りだけでブロックを作る際、3Dプリンターのように角部がシャープに出ないという事です。例えば、40×40×10 mmのブロック形状のものをLCで製作しようとした場合、Fig.5のように角部が液だれのような状態になり、丸くなってしまいます。そのため、40×40×10 mmのブロックを取るために各辺+5 mm程度の余分な肉盛りをしなければなりません(Fig.6)。余分な肉盛りをするという事は、せっかく肉盛りをしたとしても捨ててしまう部分が多くなり、加工時間や材料コストの増大につながってしまいます。余分な肉盛りをできるだけしないようにするには、Fig.7のように余分な肉盛りの原因となっている角部のみを追加で肉盛りすれば、最小限の肉盛り造形で最大限のテストブロックが取れるようになります。単純計算でもこのように角部を追加で肉盛りするだけで、約30%の粉末使用量の低減、加工時間に関しては、25%の短縮になります。以上のように5×5 mmのサイズのビームで一回に多くの量を肉盛りしようとした時、LCにおいては、スピーディーに肉盛りをすることはできますが、3Dプリンターのようにシャープな角部は出にくいです。レーザクラディングで、シャープな角部を出そうと思えば、ビーム形状を小さくして、時間をかけて肉盛りすれば、3Dプリンターとまではいかないにしてもそこそこシャープな角部は出すことができます。

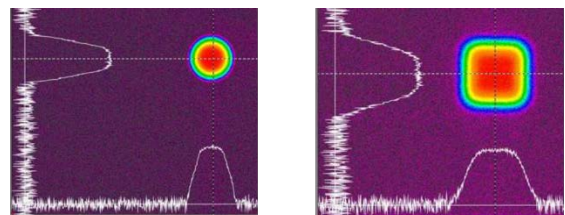
Fig.8 ビーム形状による希釈形状の違い

出来ない事として、最後にご紹介するのは、丸形のビームで低希釈肉盛りをしようとするとなかなか難しいという点について説明します。Fig.8の左の図が丸形ビームでの肉盛りになり、黄色い線のように中央部の希釈がどうしても大きくなってしまいます。逆に右側の矩形ビームによる肉盛りの図は、希釈の形が丸形ビームと様子が違うことが分かるかと思えます。矩形ビームで肉盛りをしたものは、比較的まっすぐな希釈形状をしています。丸形ビームだと、どうしても中央部分のビーム強度が高くなってしまい、ビームの中央部分の希釈が大きくなってしまいます。だからと言って、ビーム強度を弱くして中央部分の希釈を下げようとする、Fig.9のように中央部は低希釈だが、両端は融合不良になりやすくなります。しかし、矩形ビームだと端から端まで均一なビーム強度をしているので、比較的平滑な希釈になりやすいです。よって、希釈を出来る限り少なくしたいという時は、矩形のビームを使った方が優位性が高いという事が言えます。

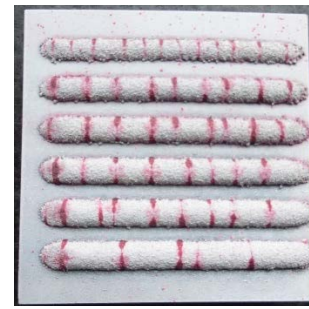
Fig.10 LC施工によるクラック (カラーチェック)

最初のトラブル事例としてクラックについて説明します。LCをする上でどうしても付きまとうトラブルになります。クラックの要因には、大きく分けて、応力割れと高温割れの2種類がありますが、本項では、応力割れについて説明します。ステライトやコルモノイに代表されるCo基やNi基の硬化肉盛り材は、Fig.10のような肉盛りの移動方向に対して垂直に発生するクラックが発生します。このようなクラックを一般的に応力割れと言います。Fig.11のように基材に肉盛りをした場合、肉盛りされた材料は、赤矢印のように上方向に応力が発生します。しかし、基材が肉厚で上に引っ張る応力よりも大きい力で下側に引っ張った時に肉盛りされた材料は耐え切れずクラックを発生させてしまいます。硬化肉盛り材は、軟らかい肉盛り材と比較して、延性が無いので、クラックが入りやすくなるというメカニズムになります。また、Fig.12のように硬化肉盛り材を盛ってもクラックが発生しないケースもあります。やはり、同じ材料を同じ量だけ肉盛りすれば、赤矢印のように上方向に引っ張る応力は発生します。しかし、基材側の肉厚が薄肉であれば、下方向に引っ張る青矢印方向の応力が上方向と比較しても小さくなります。そのような状況下であれば、肉盛りした部分にクラックは発生せず、ワークが大きく曲がるという状態になります。常温で肉盛りをすれば、表面部と内部の温度差が大きく発生することで、これらの引っ張り合いの応力は大きくなり、クラックか歪のどちらかの形で問題は生じてきます。これらの問題を解決するには、「LCの応用」で解説したように予熱や肉盛り条件の調整で、肉盛り部と基材の温度差を小さくすることで、応力の発生を緩和することが一番の近道となります。

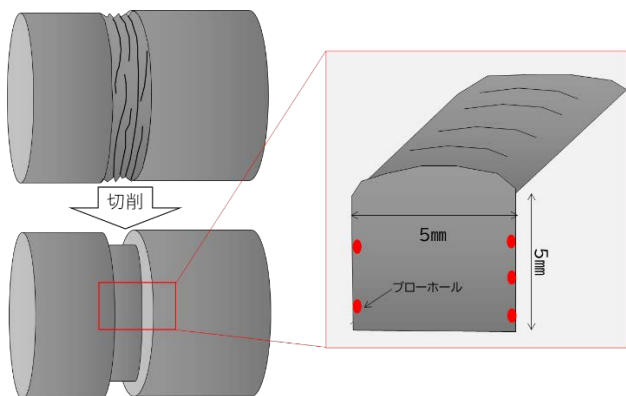
Fig.13 溝部への LC 施工

次にご紹介するのは、ブローホールについてです。例えば、シャフトのような部品で一部のみ摩耗してしまい、その部分を肉盛りして、修復させたいというケースがあります。LC前の肉盛り面に対する前加工として、摩耗したままの面では表面が荒れているため、切削加工を行い、肉盛り面をきれいに整える必要があります。しかし、肉盛り前の切削加工として Fig.13 のように溝の形をコの字形で仕上げてしまうと、赤い点のように垂直の壁部分にブローホールが出来やすくなります。ブローホールが出来る原因として、LCは、基材側にもレーザー光を当てて熔融させながら、肉盛りします。しかし、垂直の壁部分はレーザー光が当たりにくい為、基材を十分に熔融させることが出来ません。そのため、加熱不足状態となり、ブローホールが発生しやすくなります。

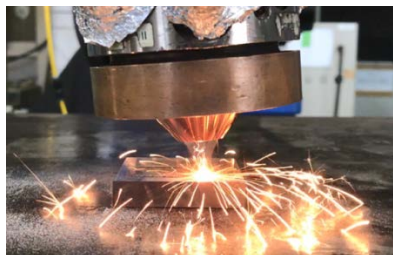
Fig.15 スパッタの多い粉末の LC 施工

最後に紹介するのが、Fig.15 のようなスパッタが多い粉末を LC 施工した時に起こりやすいトラブルです。LC 施工において、スパッタが少ない事に越したことはありません。スパッタが多いと様々なトラブルを誘発してしまいます。今回、紹介するのはスパッタが多い粉末によって誘発される、ノズルの詰まり、保護レンズの汚れについて解説していきます。

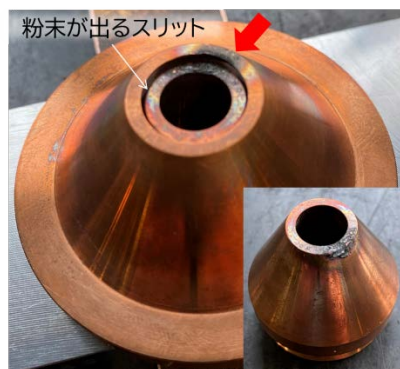
Fig.16 COAX8 ノズルの先端部

スパッタの多い粉末によって誘発されるトラブルの一つ目として、ノズルの詰まりというトラブルがあります。今回、事例として取り上げた粉末供給ノズルは COAX8 というノズルになります。COAX8 の特徴として、Fig.16 の矢印部分の幅約 1mm のスリットから粉末が供給され、中央の 10mm の穴からレーザー光及びシールドガスが供給されます。Fig.16 で見てもわかるように粉末が出るスリットの幅は、非常に狭くなっています。このノズルをスパッタの多い粉末で使った場合、飛び散った粉末がこのスリットの中に挟まってしまふことがあります。粉末がこのスリットの中に挟まってしまうと、その部分から粉末が出てこなくなります。本来であれば、360° 全周から出るべき粉末の一部が出ないとなると肉盛り形状が半円のような形にならず、Fig.17 のように半円の一部が欠けたような肉盛り形状になります。それと同時に、希釈にも影響が出るため、品質として良くない肉盛り層が出来てしまいます。よって、これらのトラブルを回避するためには、ノズルの詰まりをこまめに確認することが重要になってきます。そして、このノズルの詰まりが基点となって、ノズルの溶融 (Fig.16) につながってしまうという事もあります。ノズルの詰まりだけであれば、掃除をすれば、再利用は可能ですが、ノズルが溶融してしまつては、再利用ができず、新品に変更しなければなりません。

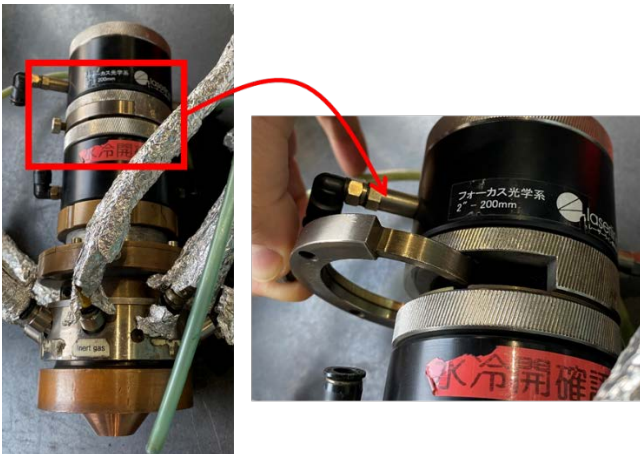
Fig.18 COAX8の保護レンズ

2つめの誘発されるトラブルとして、保護レンズの汚れというものがあります。Fig18にCOAX8の保護レンズの位置を示しています。このレンズ構成では、加工点から約200mm離れた位置に保護レンズがあります。加工点で発生したスパッタがこの保護レンズの位置まで逆流のような形で飛んできて、Fig.19のように保護レンズに黒い点のように不純物がついてしまいます。では、この黒い点が保護レンズに付着することで何が起るかということ、レーザー発振器から照射されたレーザー光はこの保護レンズも通過します。保護レンズがきれいな状態であれば、光は99.9%以上通過しますが、保護レンズに不純物が付着していると、この黒い点の部分だけ光を吸収してしまい、レンズの温度が上がってしまいます。最悪の場合は、その急速な温度上昇により、レンズが割れてしまいます。そのような状況になると、保護レンズによって、保護されていた焦点レンズなどの高額なレンズも破損させてしまう恐れがあります。
